## Penerapan Metode *Failure Mode and Effect Analysis* (FMEA) Pada Keandalan Turbin Air Jenis *Cross Flow*

Program Studi Teknik Mesin Fakultas Teknik Universitas Subang

Kata Kunci: PLTMH, Turbin *Cross Flow*, keandalan, FMEA

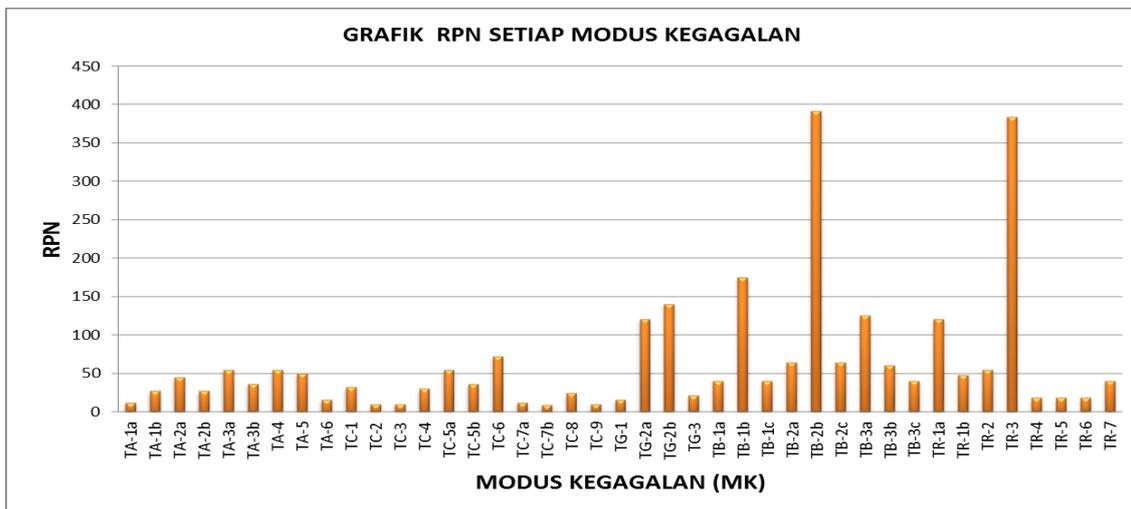
Gambar 6 Harga RPN dari setiap Modus Kegagalan : TA –Adapter, TC –Casing, TG –Guide Vane, TB–Bearing dan TR–Runner

Dari eksplorasi berbagai modus kegagalan yang mungkin terjadi pada komponen-komponen utama yang meliputi: Adapter, Casing, Guide Vane, Bearing dan Runner, maka melalui proses screening diperoleh beberapa modus kegagalan yang mendominasi dengan harga RPN yang tinggi, yaitu: Bearing macet (TB-2b), Patah poros runner (TR-3). Kelompok modus kegagalan dengan RPN yang cukup tinggi termasuk: Bearing aus (TB-1b), Bearing terkorosi (TB-3a), Kavitas pada sudu runner (TR-1a), Kavitas pada guide vane (TG-2b) dan erosi pada guide vane (TG-2a). Distribusi RPN terhadap setiap modus kegagalan dapat dilihat pada Gambar 6.

1. Hasil eksplorasi FMEA, menunjukkan ada beberapa modus kegagalan yang mendominasi dengan harga RPN tinggi, meliputi: *Bearing* macet (TB-2b) dengan RPN sebesar 392, Patah poros *runner* (TR-3) dengan RPN sebesar 384, serta modus kegagalan dengan RPN cukup tinggi meliputi: *outer* dan *inner ring bearing* aus (TB-1b) dengan RPN sebesar 175, erosi pada *guide vane* akibat kavitasi (TG-2b) dengan RPN sebesar 140, *outer* dan *inner ring bearing* terkorosi (TB-3a) dengan RPN sebesar 125, erosi pada sudu *runner* (TR-1a) dengan RPN sebesar 120 dan erosi pada *guide vane* akibat material abrasif (TG-2a) dengan RPN sebesar 120.

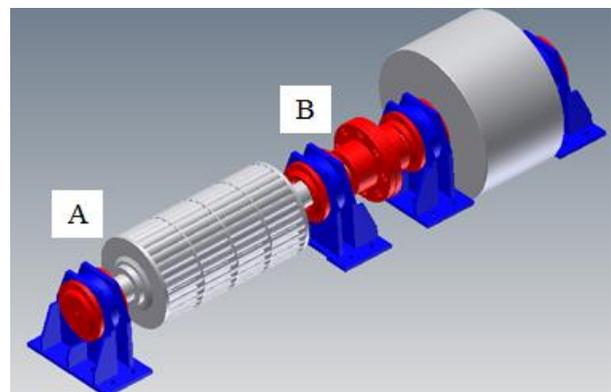
Gambar 7 Posisi *runner*

Gambar 7 memperlihatkan ilustrasi posisi *runner* turbin. Metode analisisnya yaitu: Gaya-gaya dari sudu *runner* yang bekerja pada poros *runner* dimodelkan sebagai gaya terdistribusi secara merata, dan ditumpu di dua ujung oleh *bearing* di posisi A dan B. Gaya akibat berat *runner* dan poros diasumsikan sebagai gaya terdistribusi merata yang masing-masing adalah  $w_R$  dan  $w_P$ ,  $w_V$  dan  $w_H$  merupakan gaya terdistribusi secara merata akibat jet air pada sudu *runner*. Sementara  $F_\delta$  adalah gaya yang timbul akibat adanya *misalignment*.

Sebagai *input* analisis, maka beberapa perhitungan telah dilakukan dalam penentuan gaya-gaya yang bekerja yaitu  $w_R = 917,73 \text{ N/m}$ ,  $w_P = 1.243,45 \text{ N/m}$ ,  $w_V = 13.575 \text{ N/m}$  dan  $w_H = 14.524 \text{ N/m}$ . Sedangkan Gaya  $F_\delta$  dihitung menggunakan persamaan (2).

Berdasarkan iterasi perhitungan menggunakan persamaan (3) telah dilakukan, dan ternyata dengan asumsi *kamisalignment* 0,12 mm, hasilnya menunjukkan umur *bearing*  $L_{10}$  dapat bertahan sampai 6.674 jam atau sekitar 11,1 bulan operasi. Artinya akan ada 1 dari 10 jenis *bearing* tersebut akan mengalami kegagalan sebelum mencapai 11,1 bulan operasi. Dengan demikian untuk penilaian kegagalan umur *bearing* kurang dari 11,1 bulan ini dapat masuk pada kategori frekuensi kejadian yang sering atau berulang-ulang sehingga angka *occurrence* menjadi tinggi.

Dengan demikian aspek pemasangan dan pemeliharaan *bearing* perlu ditingkatkan dengan menyelenggarakan pelatihan untuk teknisi dan operator mengenai prosedur pemasangan *bearing* yang benar serta penggunaan peralatan yang tepat dan pemeliharaan dapat ditingkatkan dengan melakukan pemeriksaan *alignment* turbin dengan menggunakan peralatan yang memadai dan metode yang tepat, serta pemeriksaan getaran dengan *vibration meter* untuk mendeteksi kemungkinan terjadinya getaran yang tinggi akibat adanya gejala kerusakan pada komponen turbin.
