Analisis Stabilitas Tanah Di Jalan Cirebon – Bandung Km 60+700 dengan Menggunakan Program Plaxis V20

¹Sebi Sajidin, ²Yusup Yulianto, ³Endang Setiadi Permana

^{1,2,3}Program Studi Teknik Sipil, Universitas Subang ²Dosen Pembimbing 1, Fakultas Teknik, Universitas Subang
e-mail: sebisajidin30@gmail.com, yusupyulianto@unsub.ac.id, endangsetiadi@unsub.ac.id

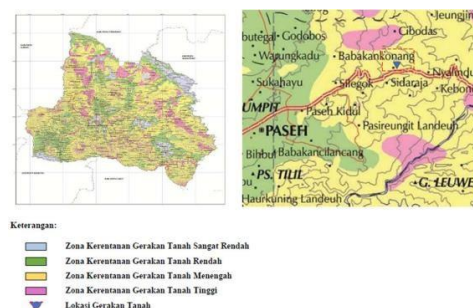
Berdasarkan jenis batuan dalam keterkaitan dengan stabilitas lereng memiliki penyebaran dan keragaman, hal tersebut mempunyai sifat fisik dan teknis dengan kekuatan batuan yang beragam. Kesamaan jenis batuan akan mengakibatkan kesalahan hasil analisis, diantaranya kemiringan lereng yang terdiri dari pasir akan berbeda dengan lempung atau campuran lainnya. Keruntuhan gerakan tanah keaktifan gerakan tanah pada ruas jalan Cirebon-Bandung KM 60+700 yang berlokasi, Desa Padanaan, Kecamatan Paseh, Kabupaten Sumedang, Provinsi Jawa Barat dapat dilihat pada peta gerakan tanah ditunjukkan oleh gambar 1 dibawah ini.

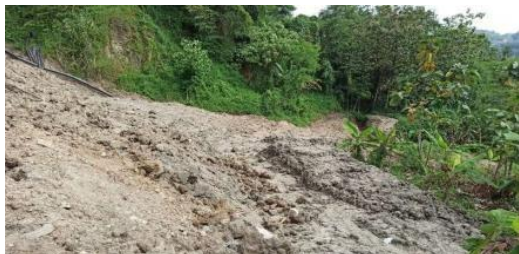
Gambar 2. Dokumentasi Lapangan

Survey dengan kondisi eksisting di lapangan didapatkan adanya longsoran yang terjadi. Adapun gambaran hasil dokumentasi pada saat survey di lapangan dapat dilihat pada gambar 2 dibawah ini.

1. Hasil penyelidikan tanah didapat bahwa kondisi di lokasi penelitian sudah terjadi longsor. Kemiringan lereng termasuk kedalam kategori curam sekitar 45° - 60° dan ketinggian mencapai ± 21 meter. Tipe longsorannya termasuk ke dalam longsoran gelincir.
2. Penyebab terjadinya longsor di lokasi penelitian ialah pada kedalaman 0 – 1,00 m terdapat lapisan pasir berkerakal, hitam, padat.
3. Analisis yang digunakan software Plaxis v20. dengan menggunakan
4. 4 alternatif penanganan yang dianalisis. Pada analisis eksisting menggunakan 2 metode untuk mendapatkan nilai faktor keamanannya yaitu dengan Metode Bishop didapatkan nilai faktor keamanan (MSF) sebesar 1,31 dan menggunakan bantuan Software Plaxis V20 diperoleh nilai faktor keamanan atau (MSF) sebesar 1,083, dengan hasil sebagai
